**Oggetto: - COMUNE DI GARZIGLIANA (TO), sede del Municipio**

**Campagna Indagini Stratigrafiche a carico della facciata**

### Relazione tecnica illustrativa

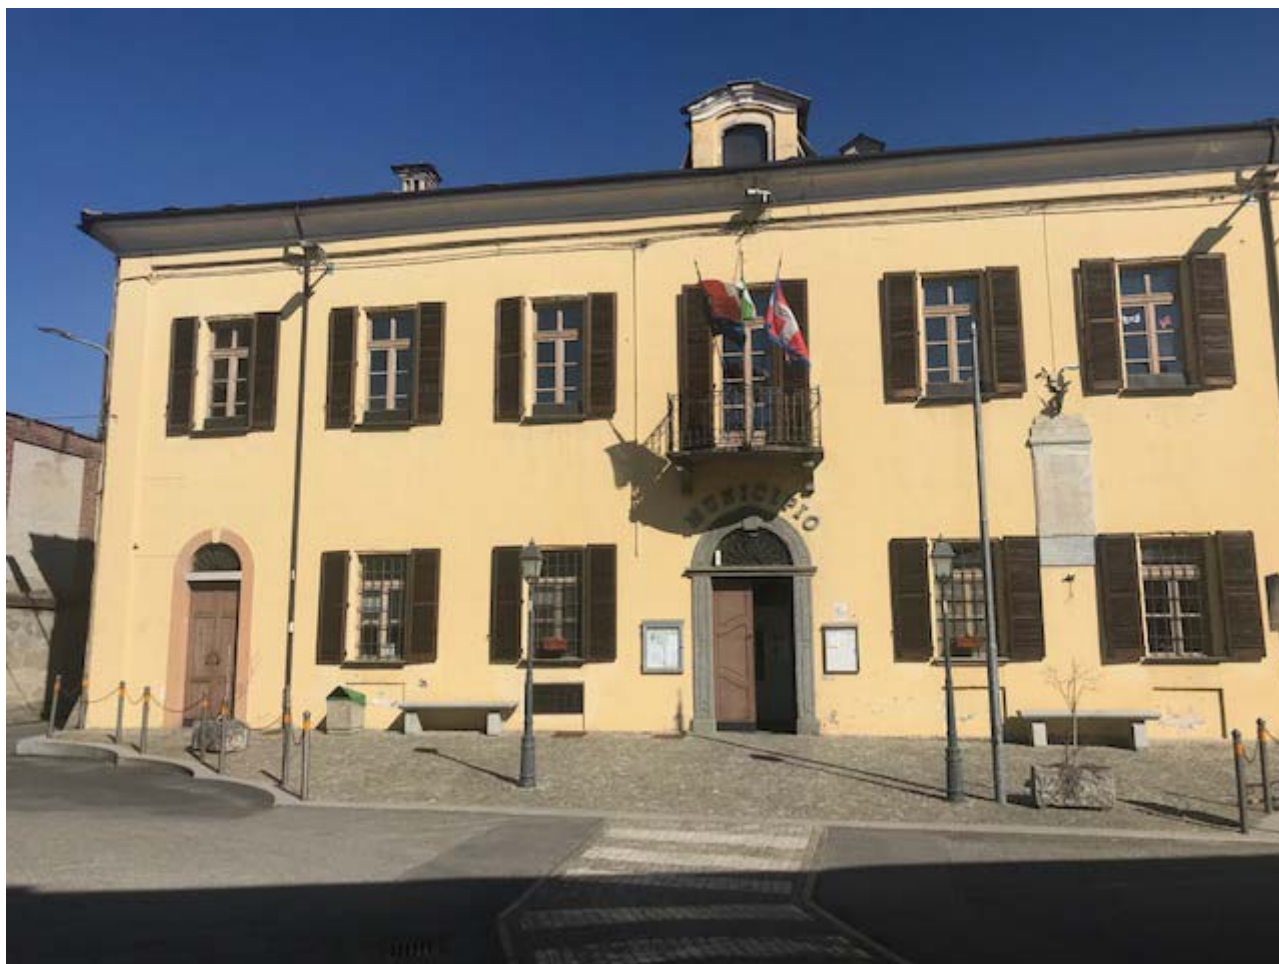
## MAPPATURA SAGGI

Oggetto dell'indagine sono gli intonaci e gli stucchi della facciata del municipio del comune di Garzigliana. Sono stati effettuati n. 4 saggi finalizzati alla ricerca delle cromie originali.

Ogni stratigrafia ha un numero e una localizzazione riportati nel grafico di riferimento.

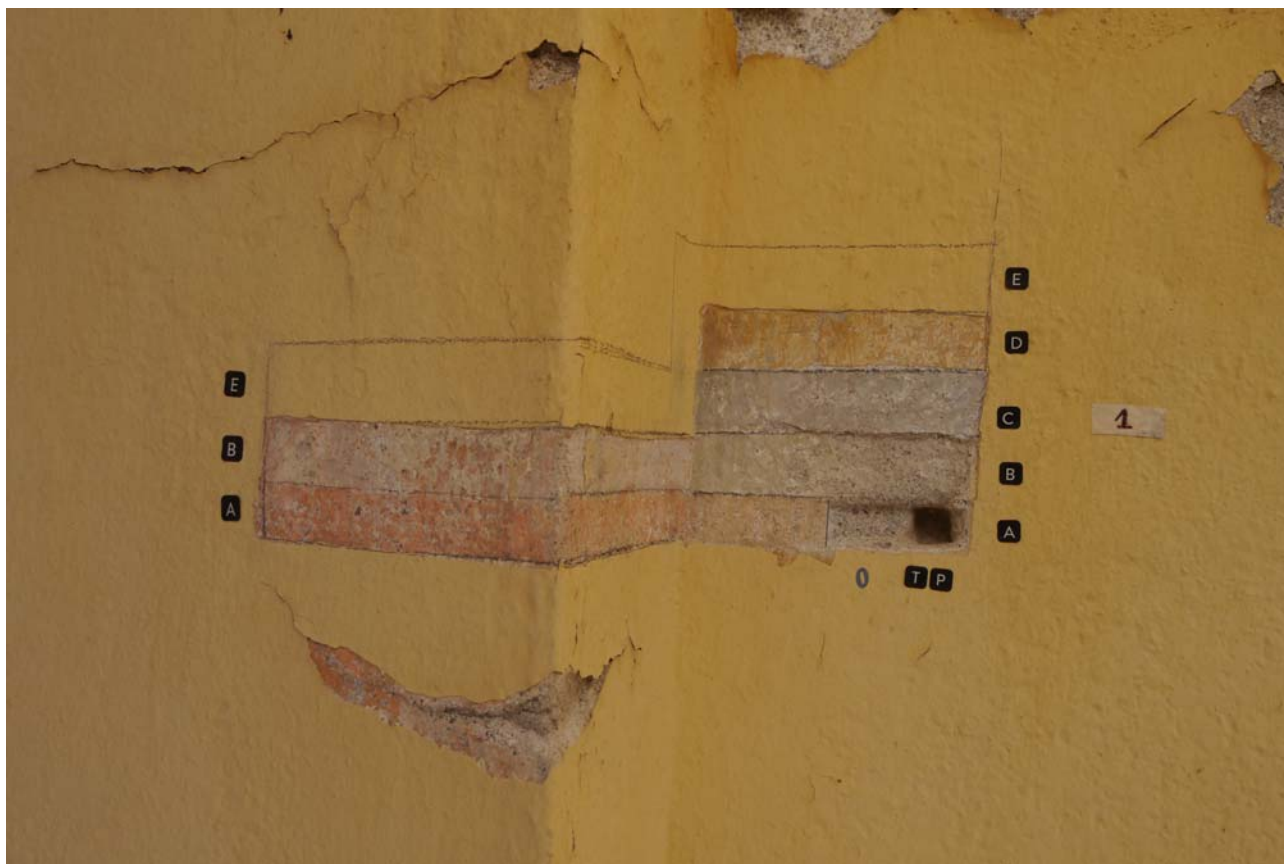
## Stratigrafia n° 1

### Sullo sfondato:

| LIVELLO | COLORE | NATURA | STATO CONSERVAZIONE |
|---|---|---|---|
| E colore attuale | Giallo ocra chiaro | Acrilico al quarzo | buono |
| D strato colore | Ocra gialla | calce | discreto |
| C strato colore | Grigio azzurro | calce | discreto |
| B strato colore | verdino | calce | discreto |
| A strato colore | Rosa tenue | calce | discreto |
| 0 strato supporto | | Intonaco a calce | buono |

**Sulla lesena:**

| LIVELLO | COLORE | NATURA | STATO CONSERVAZIONE |
|---|---|---|---|
| B strato colore | avorio | calce | sufficiente |
| A strato colore | Rosa intenso | calce | discreto |

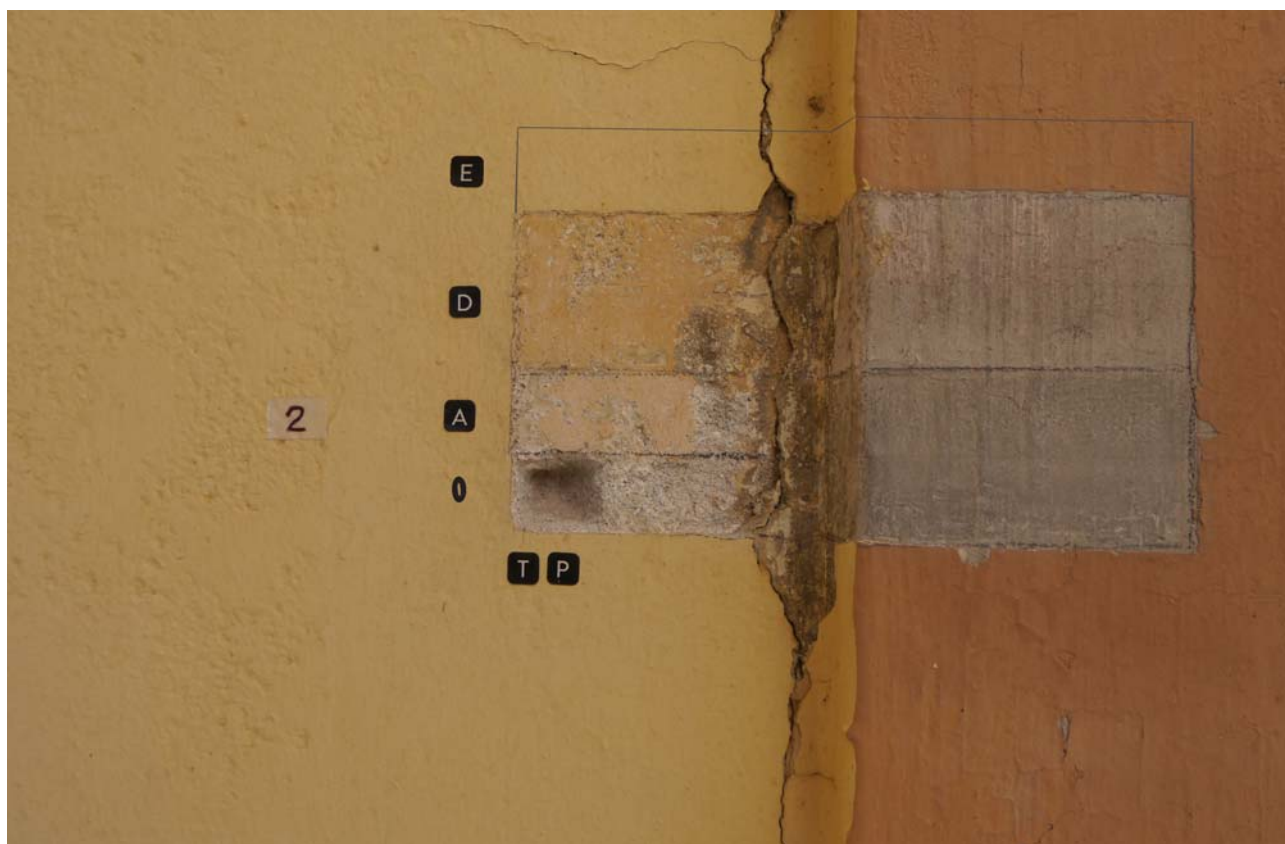
## Stratigrafia n° 2

**Sullo sfondato:**

| LIVELLO | COLORE | NATURA | STATO CONSERVAZIONE |
|---|---|---|---|
| E colore attuale | Giallo ocra chiaro | Acrilico al quarzo | buono |
| D strato colore | Ocra gialla | calce | discreto |
| A strato colore | Rosa tenue | calce | sufficiente |
| 0 strato supporto | | Intonaco a calce | buono |

**Sulle cornici delle porte laterali:**

| LIVELLO | COLORE | NATURA | STATO CONSERVAZIONE |
|---|---|---|---|
| E colore attuale | Rosso mattone chiaro | Acrilico al quarzo | buono |
| D strato colore | grigio | calce | buono |
| A strato colore | Grigio più scuro | calce | buono |
| 0 strato supporto | | Intonaco a calce | buono |

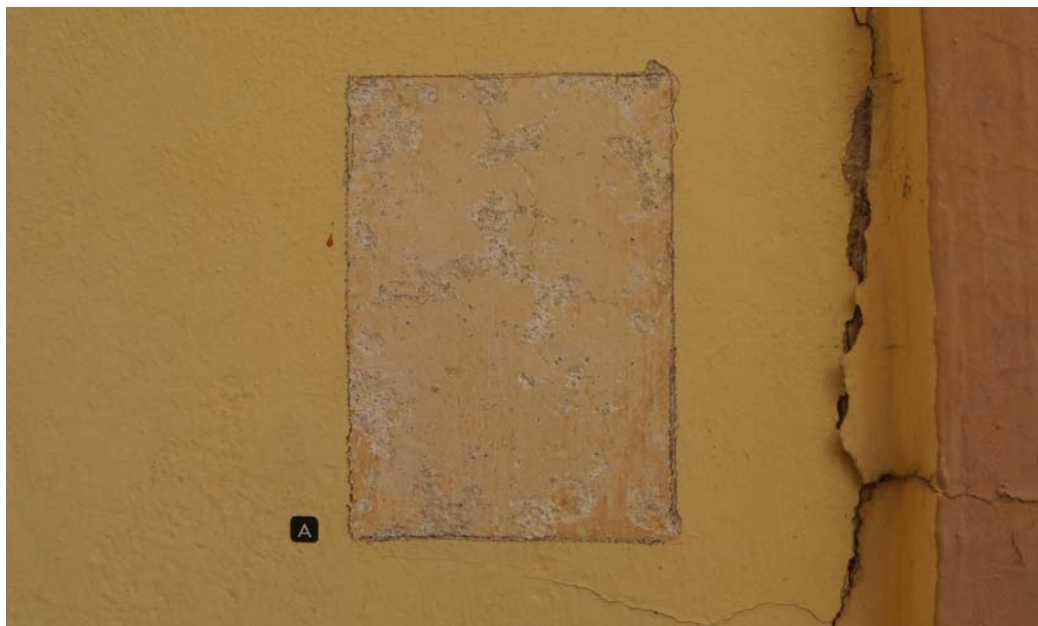
Campionature di maggiori dimensioni per la coloritura più antica (denominata “A”) riscontrata sullo sfondato:

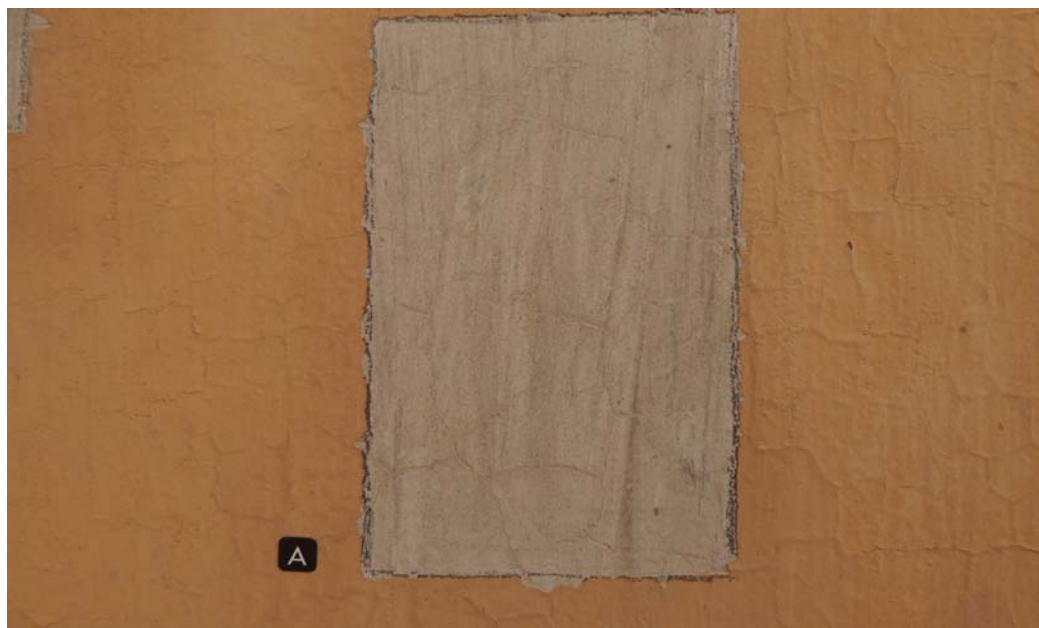
Campionature di maggiori dimensioni per la coloritura più antica (denominata “A”) riscontrata sulle cornici delle porte di ingresso laterali:

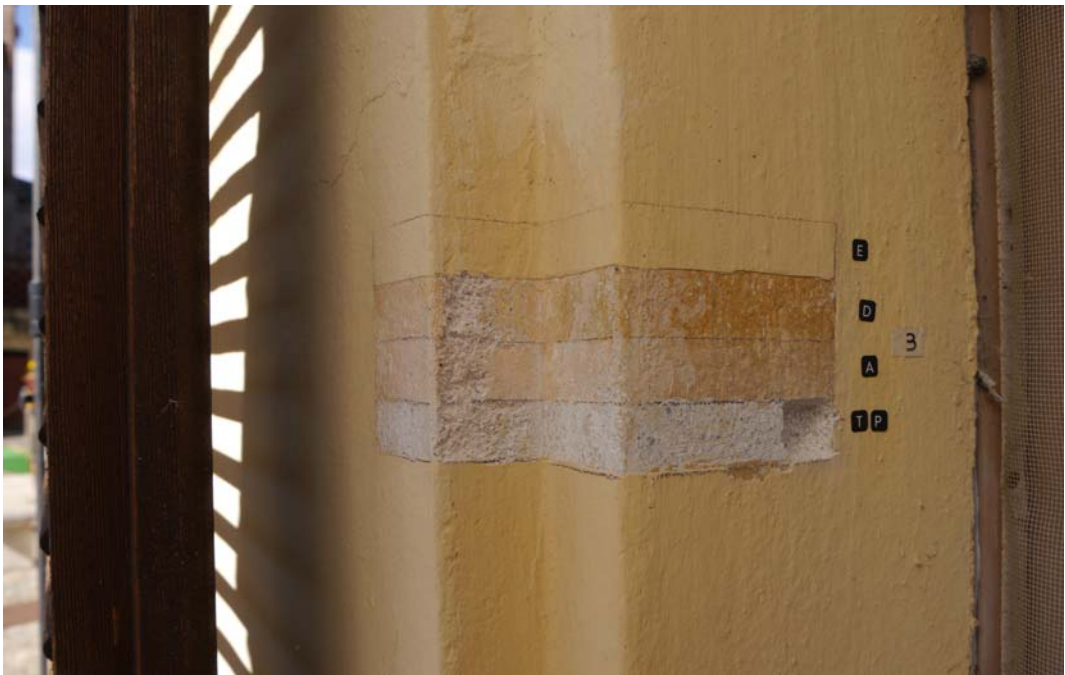
Stratigrafia n° 3

Su sfondati e strombature delle finestre:

| LIVELLO | COLORE | NATURA | STATO CONSERVAZIONE |
|---|---|---|---|
| E colore attuale | Giallo ocra chiaro | Acrilico al quarzo | buono |
| D strato colore | Ocra gialla | calce | sufficiente |
| A strato colore | Rosa intenso | calce | discreto |
| 0 strato supporto | | Intonaco a calce | buono |

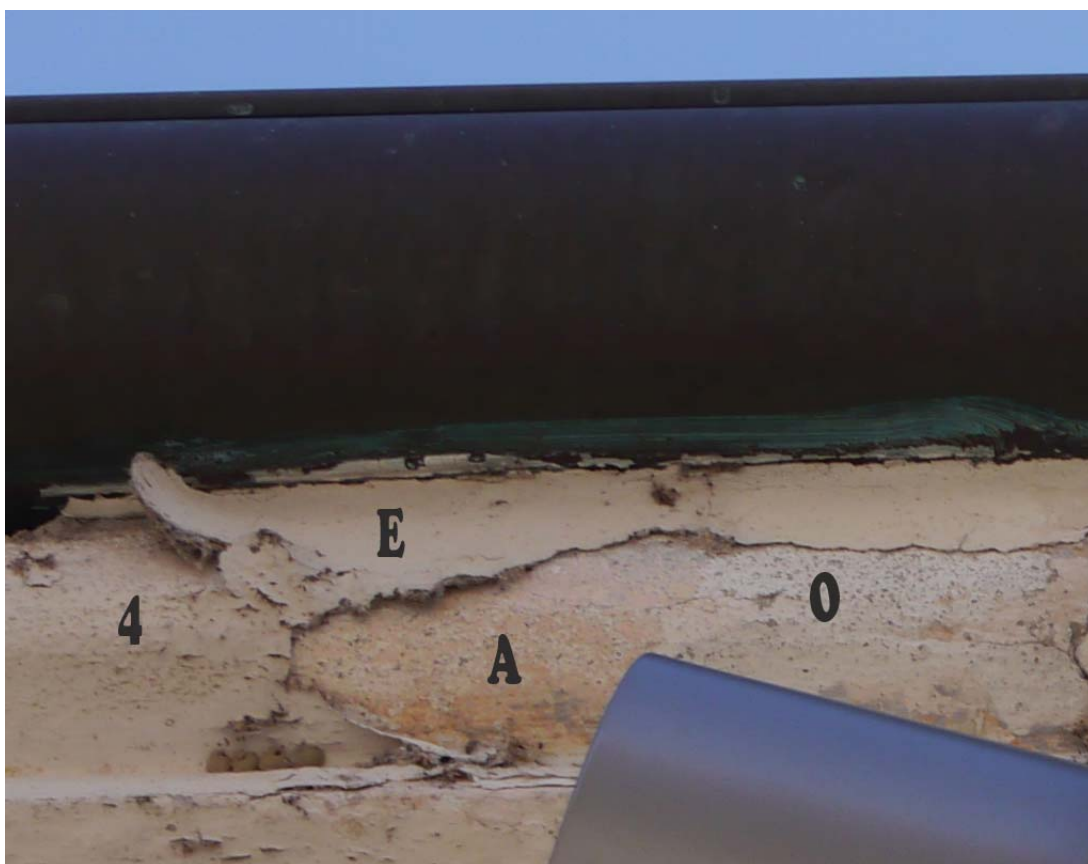
#### Saggio n° 4

A causa dell'impossibilità di raggiungere meccanicamente il cornicione sottotetto, si è effettuata un'indagine visiva di una lacuna già esistente nella quale appare evidente che la coloritura più recente ed attualmente a vista è avorio, al di sotto della quale si ritrova il rosa tenue che caratterizza anche la fase "A" del fondo della facciata.

| LIVELLO | COLORE | NATURA | STATO CONSERVAZIONE |
|---|---|---|---|
| E colore attuale | avorio | acrilico al quarzo | discreto |
| A strato colore | Rosa tenue | calce | discreto |
| 0 strato supporto | | Intonaco a calce | buono |
